SITUAZIONE DEGLI EDIFICI ANTISTANTI GLI SCAVI DEL CANTIERE  
DEL  
PARCHEGGIO SOTTERRANEO AMPERE-COMPAGNI IN MILANO

MILANO 28 ottobre 2005

OGGETTO : via D'Ovidio 6

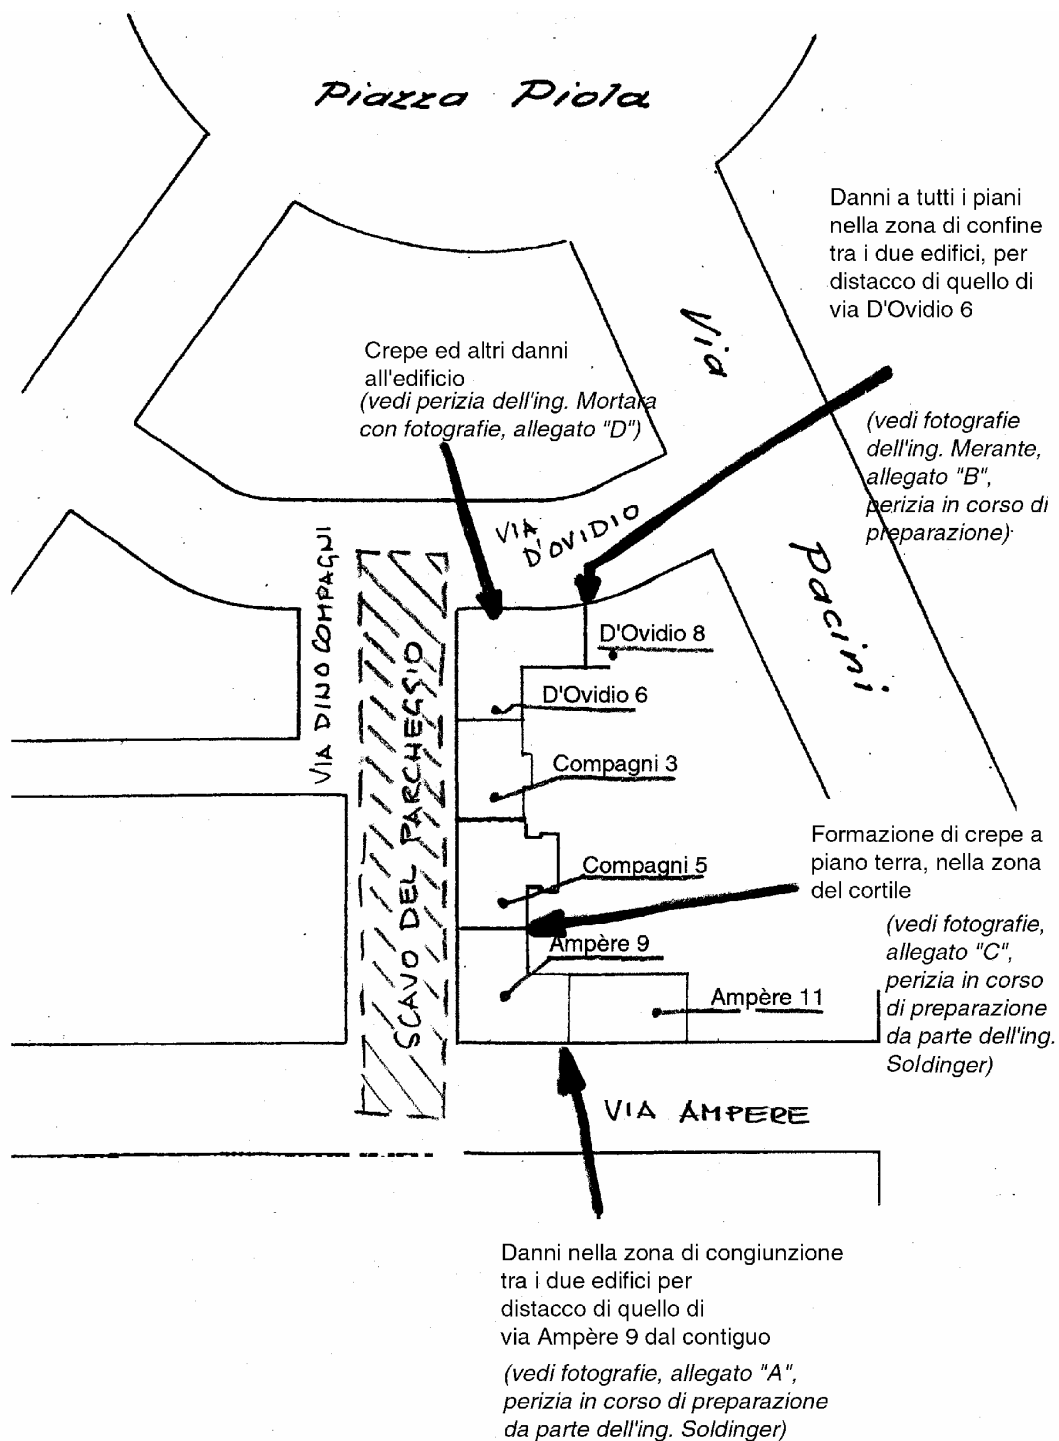
5. Ad oggi la situazione di danno del gruppo di edifici antistante gli scavi si può sintetizzare con la piantina dei luoghi che si allega (allegato 1). Di tale allegato fanno parte le fotografie che documentano le situazioni di danno (vedi allegati 1-A, 1-B, 1-C e 1-D).

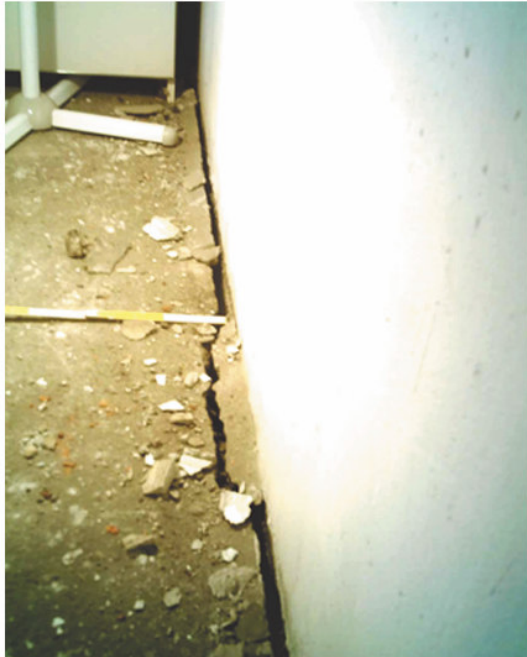
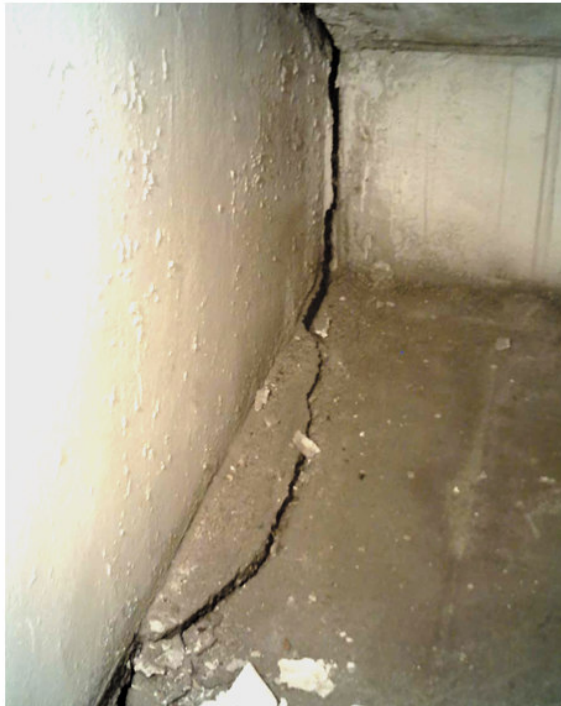
4. Agli inizi di novembre si verificavano, quasi improvvisamente, lesioni agli edifici di via Ampère 11 e di via D'Ovidio 8, rispettivamente in corrispondenza della zona di confine con gli stabili di via Ampère 9<sup>1</sup> e di via D'Ovidio 6<sup>2</sup>. In entrambi i casi le lesioni ed i gravi danni verificatisi sembrano dipendere da un allontanamento progressivo degli stabili di via Ampère 9 e di via D'Ovidio 6 dai retrostanti stabili di via Ampère 11 e via D'Ovidio 8. Non appena verificata l'improvvisa presenza di danni, gli amministratori degli stabili di via Ampère 9, via Ampère 11 e via Dino Compagni 5 affidavano l'incarico di accertare lo stato di fatto al perito ing. Giorgio Soldinger. Parimenti l'amministratore dello stabile di via Dino Compagni 8 affidava tale incarico all'ing. Merante;

<sup>1</sup> i residenti di entrambi gli edifici di via Ampère 9 ed 11 sentivano di notte la caduta di calcinacci

Allegato "A" alla piantina dei luoghi dei danni  
Solaio dell'edificio di via Ampère 11, al confine con  
l'edificio di via Ampère 9

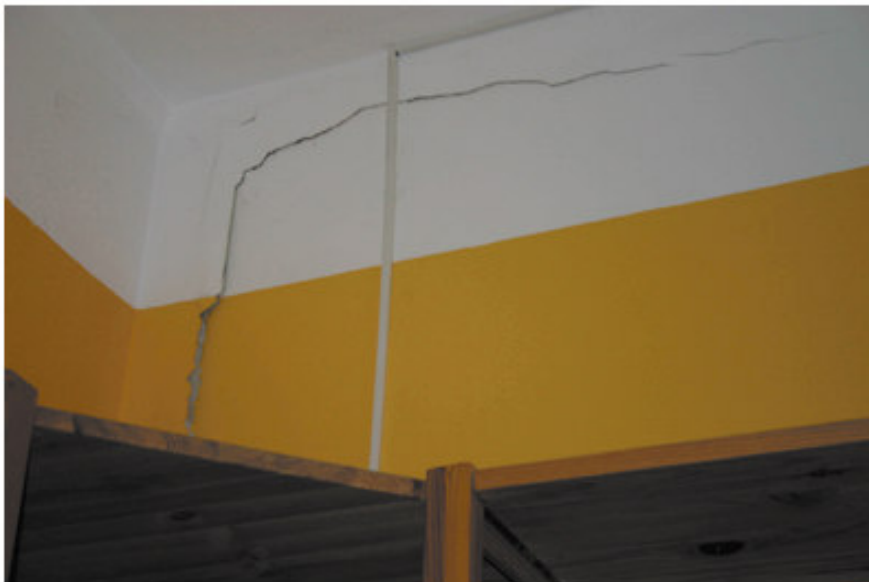
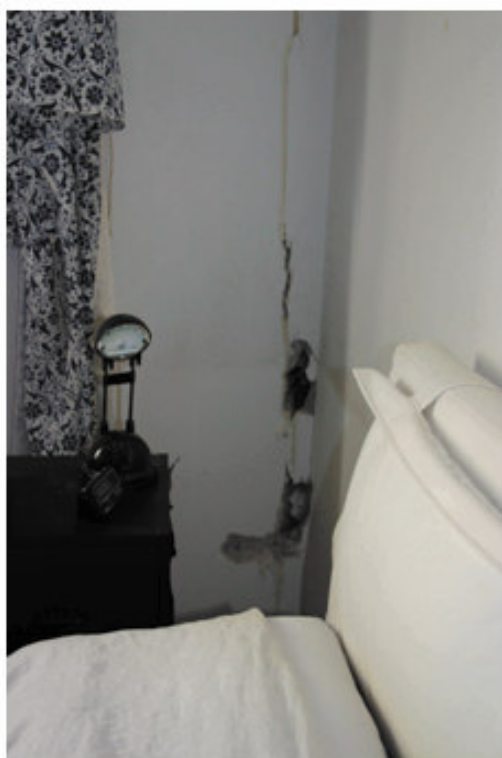
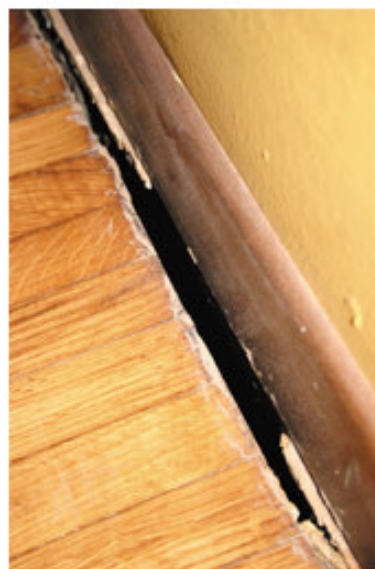
<sup>2</sup> Secondo i residenti di via D'Ovidio 8 il tutto si era verificato una notte, quando addirittura uno dei residenti era stato svegliato di soprassalto da calcinacci caduti sulla sua testa dalle crepe formatesi mentre dormiva.

Allegato "B" alla piantina dei luoghi dei danni  
Edificio di via D'Ovidio 8, al confine con l'edificio di via D'Ovidio 6  
Danni riscontrati ai vari piani dell'edificio

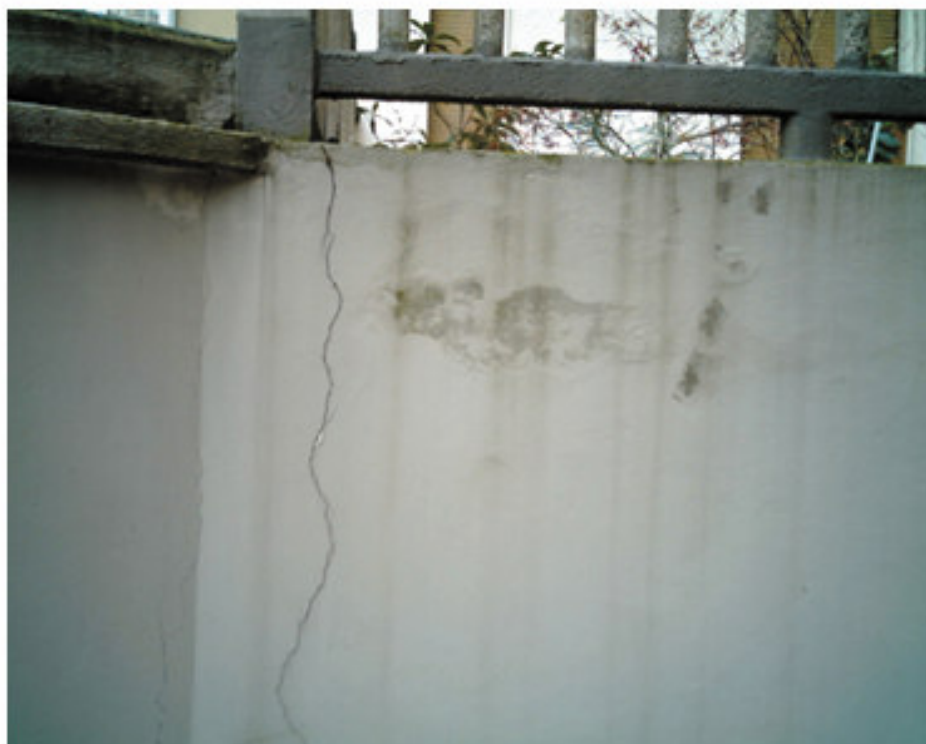
Allegato "C" alla piantina dei luoghi dei danni  
Recinzione al confine tra gli edifici di via Ampère 9  
e via Dino Compagni 5

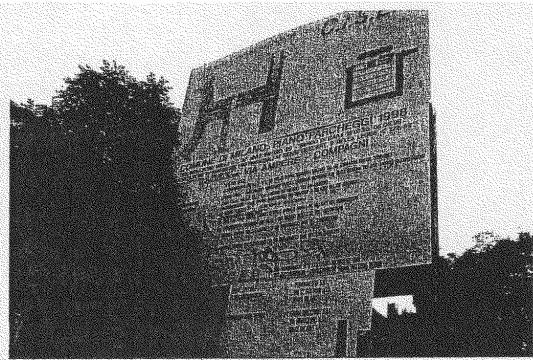
a sinistra la rampa di accesso

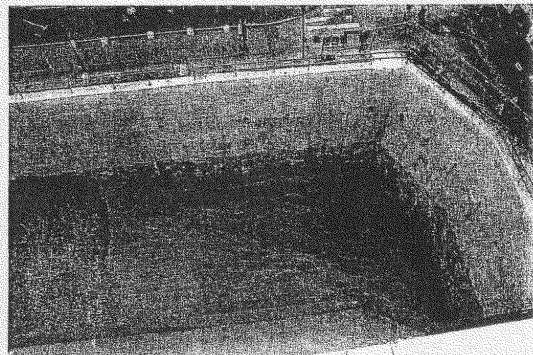
sotto lo scavo , probabilmente in fase di  
completamento
