Oggetto : Considerazioni sulle condizioni di stabilità meccaniche di un Cedrus deodara radicato in Piazza Dateo a Milano.

COMUNE di MILANO

Piazzale Dateo

6 Luglio 2004

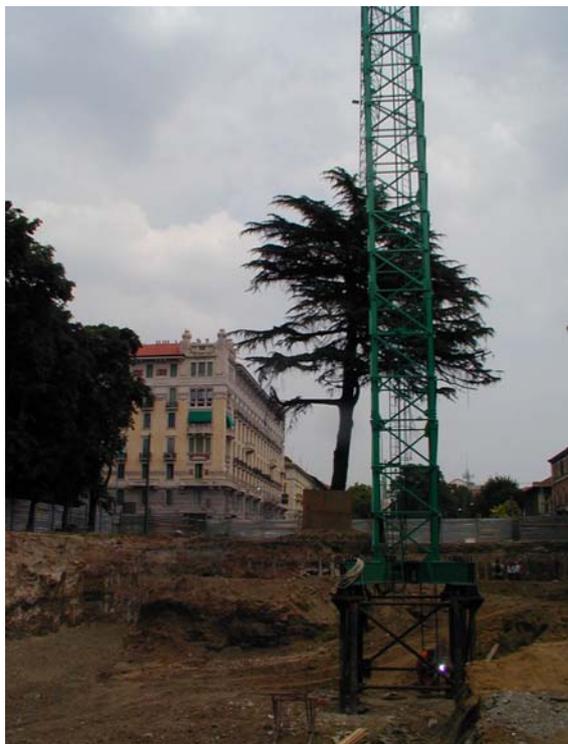
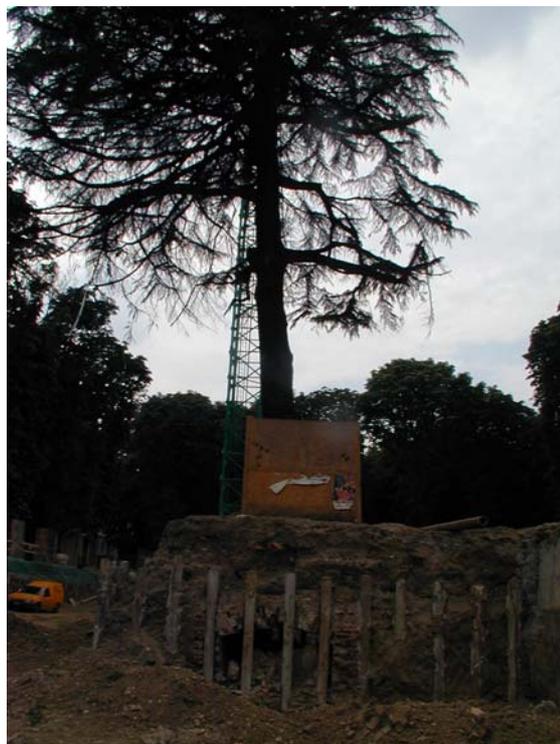
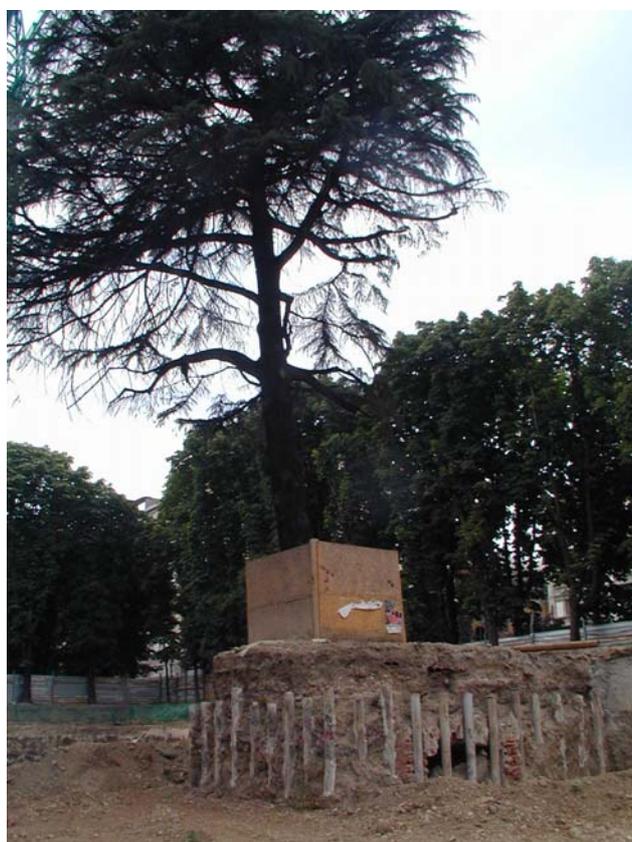
Documentazione fotografica

L'albero è situato nell'area di cantiere della Ditta Redilcom s.r.l. L'area d'insidenza del soggetto arboreo è stata sottoposta a scavo previa micro palificazione finalizzata alla stabilizzazione della zolla radicale. Negli scavi è stata rispettata la distanza di sicurezza pari a circa 2,5 metri. La zolla radicale manifesta tuttavia due fattori di indebolimento:

Manomissioni dovute alla posa di tubature in occasione di pregressi scavi MM.
Presenza di roggia tombinata esattamente sotto l'asse centrale della zolla radicale

Il franco di terra utile risulta essere quindi al limite così come la cubatura complessiva della zolla radicale. La distribuzione della chioma prevalentemente sul cimale e l'inclinazione dell'albero fanno porre l'albero in una categoria di rischio elevata. Il rischio consiste nella possibilità che l'albero ceda per ribaltamento della zolla. Sarebbe tuttavia possibile valutare con esattezza l'entità del rischio al fine di mettere in atto delle opere di consolidamento e di riduzione del rischio idonee. La valutazione consisterebbe in test inclinometrici effettuabili mediante sistema Dyna-Tim o analoghi. Tali test, effettuabili nella fase elastica applicando modeste tensioni sul fusto, consentono all'albero, radici comprese, di oscillare liberamente e sono in grado di valutare l'effettiva "tenuta" dell'albero sulla base di parametri prefissati. Al costo dei test, già piuttosto elevato, si deve aggiungere quello della eventuale progettazione e realizzazione dell'intervento di potatura. Il risultato finale sarebbe nel migliore dei casi una pianta tendente all'instabilità, destinata a monitoraggi annuali con una chioma comunque ridotta rispetto a quella attuale.

In conseguenza di quanto sopra, considerando il valore storico – paesaggistico ed ornamentale dell'albero (piuttosto esiguo) si ritiene sconsigliabile qualsiasi intervento conservativo dell'albero giudicando di gran lunga più vantaggioso un intervento di riqualificazione complessivo dell'area.
